SPRAWOZDANIE Z BADAŃ Nr:
TEST REPORT No.:

BLB.048.17C

Badanie dynamiczne uchwytu do drukarki o oznaczeniu ALL.18.706.02.03 oraz wzmocnienia uchwytu do tabletu o oznaczeniu 906.18.507.01.01, według metody badawczej opisanej w Normie PN-EN 1789+A2 (pkt. 4.5.9 i 5.4).

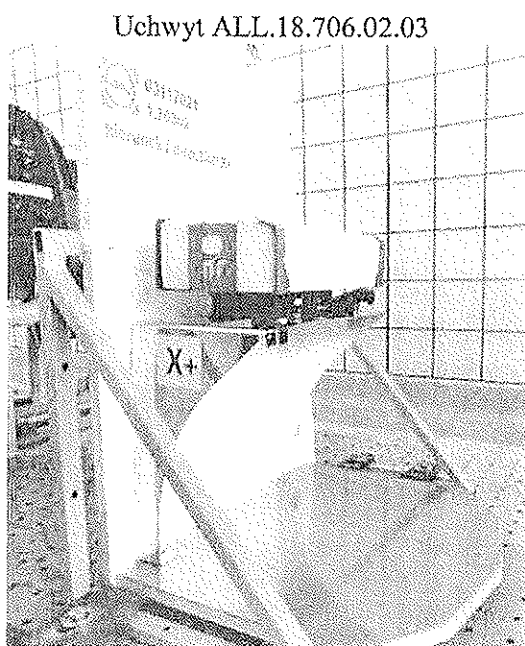
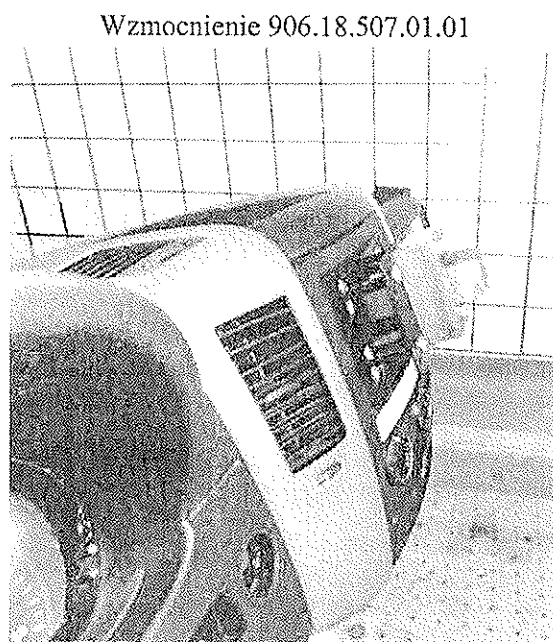
Załącznik 1 – Dokumentacja fotograficzna obiektów badań**a) Test dynamiczny w kierunku +X**

Rys. 1. Uchwyt o oznaczeniu ALL.18.706.02.03 oraz wzmocnienie o oznaczeniu 906.18.507.01.01 po teście dynamicznym w kierunku +X

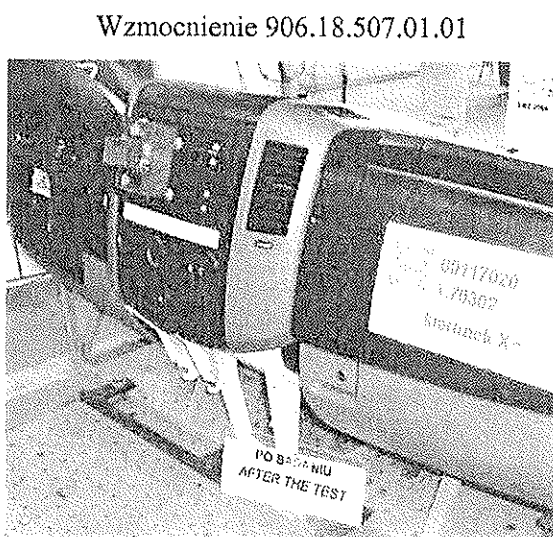
b) Test dynamiczny w kierunku -X

Rys. 2. Uchwyt o oznaczeniu ALL.18.706.02.03 oraz wzmocnienie o oznaczeniu 906.18.507.01.01 po teście dynamicznym w kierunku -X

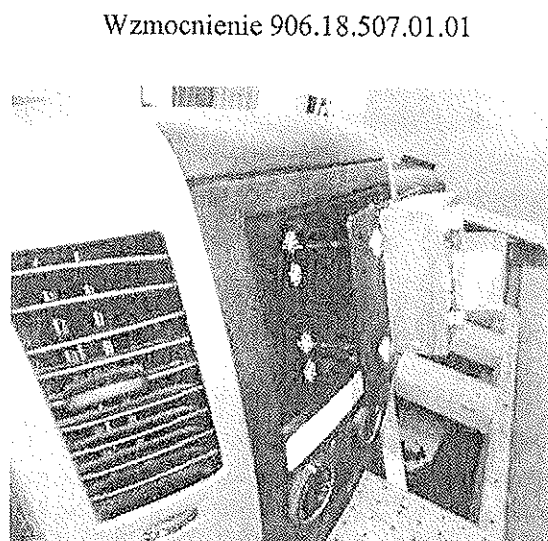
c) Test dynamiczny w kierunku +Y

Rys. 3. Uchwyt o oznaczeniu ALL.18.706.02.03 oraz wzmacnienie o oznaczeniu 906.18.507.01.01 po teście dynamicznym w kierunku +Y

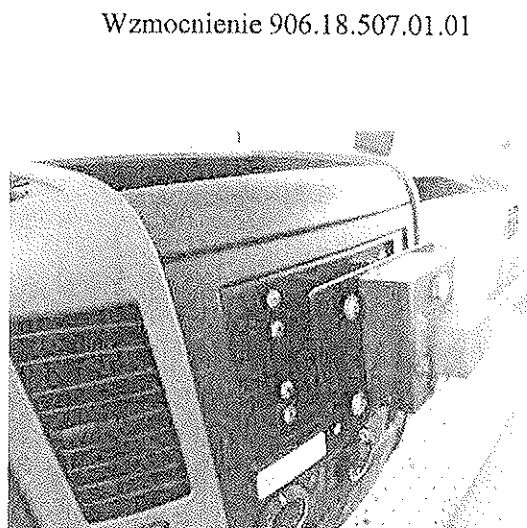
d) Test dynamiczny w kierunku -Y

Rys. 4. Uchwyt o oznaczeniu ALL.18.706.02.03 oraz wzmacnienie o oznaczeniu 906.18.507.01.01 po teście dynamicznym w kierunku -Y
