SPRAWOZDANIE Z BADAŃ Nr:
TEST REPORT No.:

BLB.048.17C

Laboratorium Bezpieczeństwa Pojazdów
Vehicle Safety Laboratory

Badanie dynamiczne uchwytu do drukarki o oznaczeniu ALL.18.706.02.03 oraz wzmocnienia uchwytu do tabletu o oznaczeniu 906.18.507.01.01, według metody badawczej opisanej w Normie PN-EN 1789+A2 (pkt. 4.5.9 i 5.4).

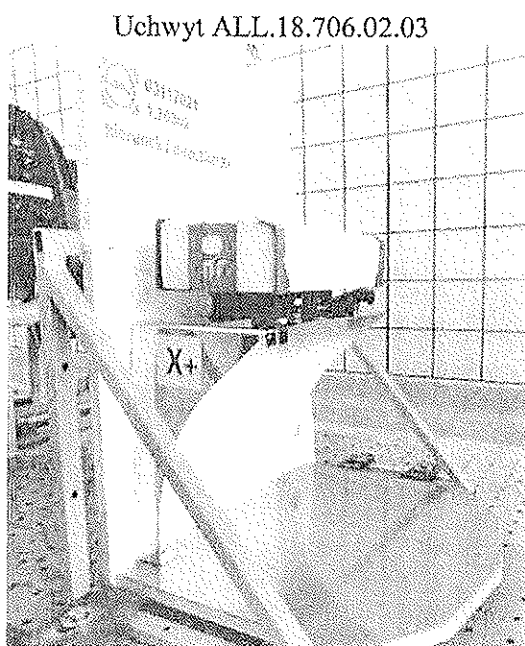
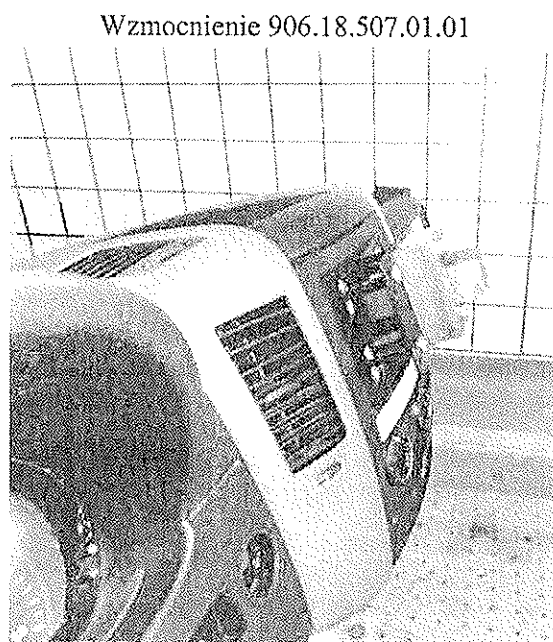
Załącznik 1 – Dokumentacja fotograficzna obiektów badań**a) Test dynamiczny w kierunku +X**

Rys. 1. Uchwyt o oznaczeniu ALL.18.706.02.03 oraz wzmocnienie o oznaczeniu 906.18.507.01.01 po teście dynamicznym w kierunku +X

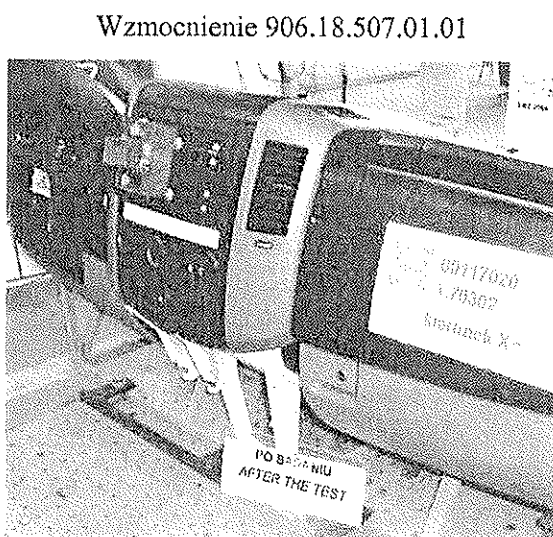
b) Test dynamiczny w kierunku -X

Rys. 2. Uchwyt o oznaczeniu ALL.18.706.02.03 oraz wzmocnienie o oznaczeniu 906.18.507.01.01 po teście dynamicznym w kierunku -X

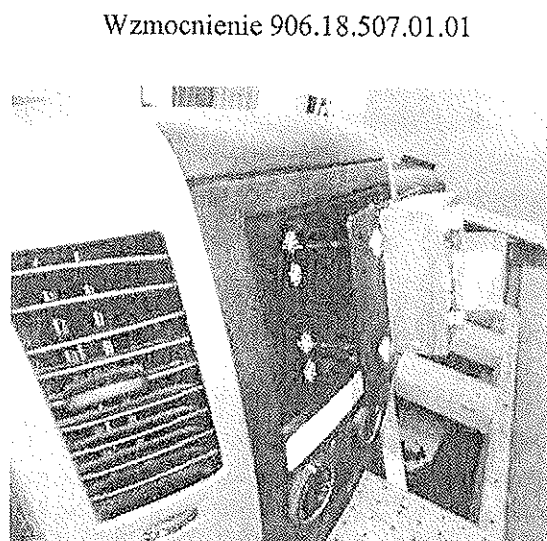
c) Test dynamiczny w kierunku +Y

Rys. 3. Uchwyt o oznaczeniu ALL.18.706.02.03 oraz wzmocnienie o oznaczeniu 906.18.507.01.01 po teście dynamicznym w kierunku +Y

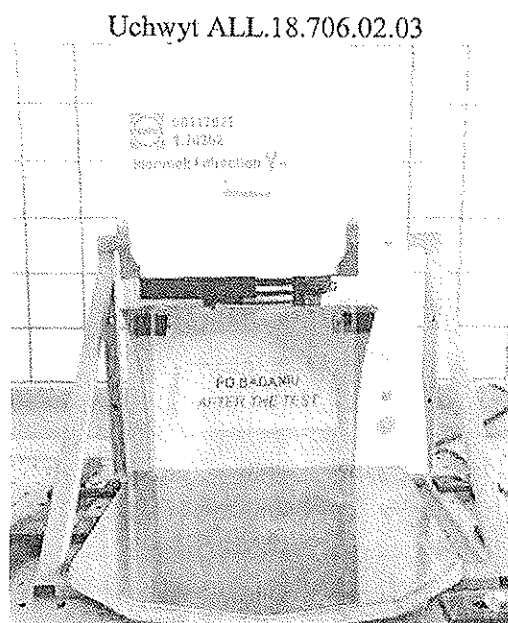
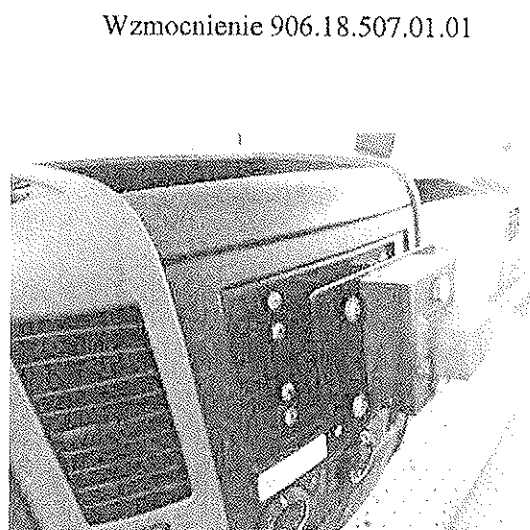
d) Test dynamiczny w kierunku -Y

Rys. 4. Uchwyt o oznaczeniu ALL.18.706.02.03 oraz wzmocnienie o oznaczeniu 906.18.507.01.01 po teście dynamicznym w kierunku -Y
